Variations récentes de niveau du lac Pavin : essai de mise en cohérence des différentes sources d'information

Didier Miallier*

Université Clermont Auvergne (UCA), CNRS/IN2P3, Laboratoire de Physique de Clermont (LPC), 4, avenue Blaise-Pascal, 63178 Aubière Cedex, France

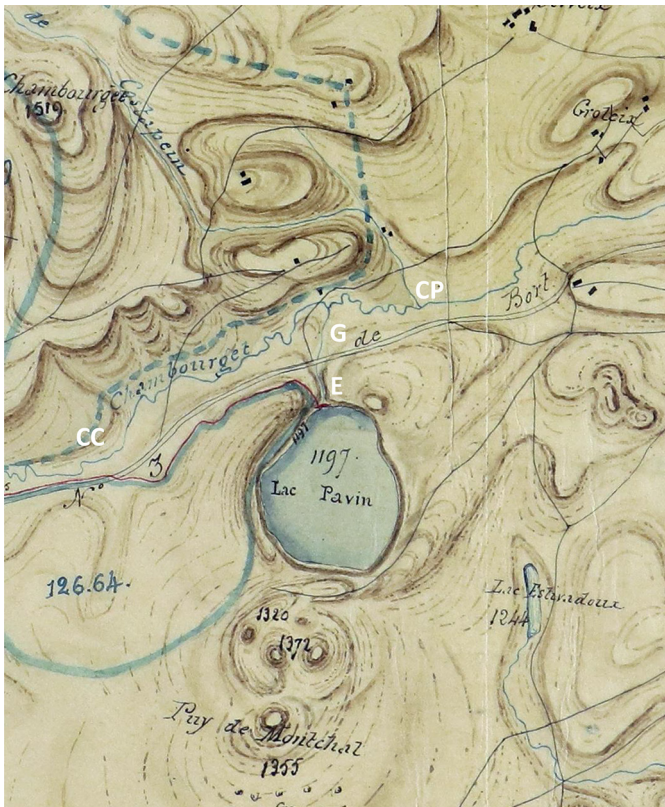
Fig. 1. Le lac Pavin en 1867. Extrait du plan topographique dressé par l'ingénieur ordinaire des Ponts et chaussées. Archives départementales du Puy-de-Dôme, AD63, S0104 d. E : entrée et émissaire ; G : plaine du Gelat ; CP : Couze Pavin ; CC : Couze Chambourguet.

Fig. 1. Lake Pavin, 1867. Extracted from a topographic drawing. E: entrance of the site and outlet; G: plaine of Gelat; CP: Couze Pavin river; CC: Couze Chambourguet river.

Le lac Pavin a un contour sub-circulaire d'environ 800 m de diamètre moyen (Fig. 1) et il a 92 m de profondeur (Renault, 2009). Il occupe un vaste cratère de maar qui s'est ouvert il y a environ 6700 ans (Juvigné et Miallier, 2016), en entaillant à l'emporte-pièce le substrat géologique préexistant (Boivin *et al.*, 2017). Le lac a donc un âge un peu inférieur à 6700 ans. Composite, le substrat géologique superficiel recoupé par le cratère comprend des empilements de coulées volcaniques compactes et des couches de matériaux plus meubles, ponces, sables et dépôts périglaciaires qui, en lits superposés plus ou moins épais, sont observables dans les pentes internes (Thouret *et al.*, 2016). Une mince (≈ 1 m) couche de ponces et fragments rocheux divers ayant été expulsés par les éruptions du volcan couronne l'anneau du grand réceptacle naturel. Le lac est alimenté par des sources (toute la bibliographie sur l'hydrologie du lac Pavin peut être retrouvée dans l'ouvrage collectif de Sime-Ngando *et al.*, 2016). Le trop-plein se déverse à l'extérieur, en direction de la plaine du Gelat située en contrebas, par un exutoire installé au nord, dans une échancrure profonde incisant la partie moins résistante de l'enceinte naturelle du lac sur environ 50 m de largeur et 22 m de hauteur (point E, Fig. 1). Le niveau du lac est principalement contrôlé par l'altitude de cet exutoire. Ce niveau est situé aujourd'hui vers 1197 m d'altitude mais différents indices suggèrent qu'il a été plus élevé à l'origine, quand les parois internes du cratère étaient encore intactes sur

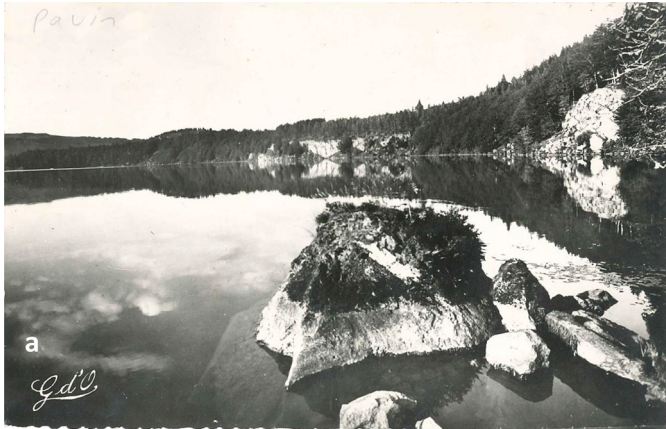
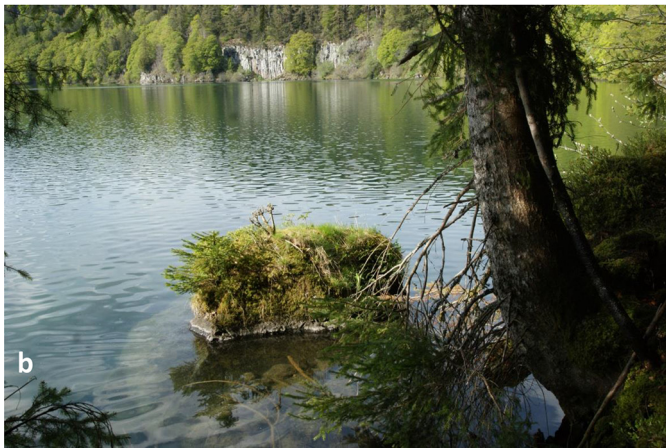
Fig. 2. Un rocher à fleur d'eau : a : dans le second quart du XX^e siècle (Photo Gouttefangeas, collection F. Faure-Perrin, Besse) ; b : le même aujourd'hui. La hauteur de la zone dénudée (environ 40 cm, en (a) donne une idée des fluctuations de niveau.

Fig. 2. Reef just above the water: a: as seen in the second quarter of XXth century; b: same reef nowadays. The width of the naked zone (about 40 cm in a) gives an idea of the range of water level variation.

photographie datable du milieu du XX^e siècle (Fig. 2A) suggère qu'à cette époque (vers 1950), le niveau du lac pouvait varier d'au moins 40 cm, le niveau maximal étant repéré par la limite inférieure de la mousse et de la végétation sur un rocher émergé. Pour aujourd'hui, selon un témoignage rapporté par Assayag *et al.* (2008), « des observations régulières indiquent que le niveau du lac a été stable dans les limites d'une incertitude de 50 cm depuis au moins plusieurs décennies » (traduit de l'anglais). Nous avons nous-mêmes observé une amplitude de fluctuations d'environ 30 cm entre mai et septembre 2019 (Annexe A). Dans cet article, on conviendra que le niveau du lac est son niveau moyen dans une configuration donnée, stable, de son exutoire (idem pour son altitude). Actuellement, la partie la plus haute de la plateforme aménagée formant le barrage du lac se situe vers 1197,40 m (Annexe A), ce qui constituerait donc aussi l'altitude maximale du lac en cas de crue. En moyenne, la surface de l'eau se trouve vers 1196,50 m.

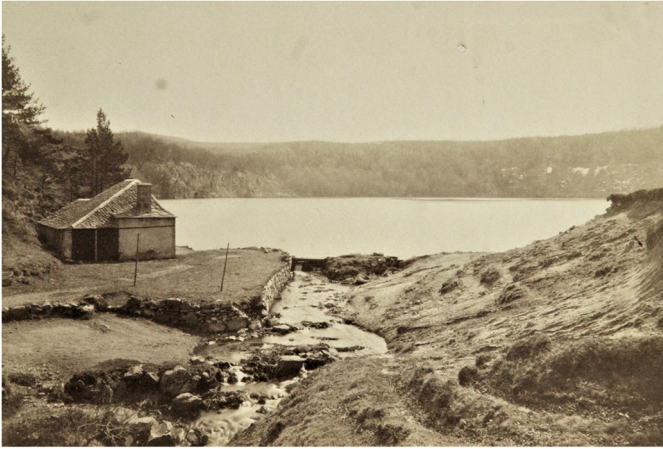
Fig. 3. L'entrée nord du cirque du lac Pavin, vers 1870–1880. À gauche : la maison du pêcheur construite vers 1859–1860. Au centre : le déversoir ; à droite : extrémité est du talus occidental (Photo Sanitas, coll. P. Chatelus).

Fig. 3. Northern access to the lake Pavin cirque, c. 1870–1880. Leftward: the fisherman's cabin, built c. 1859–1860. In the centre: the outlet; rightward: east end of the western embankment (Photo Sanitas, coll. P. Chatelus).

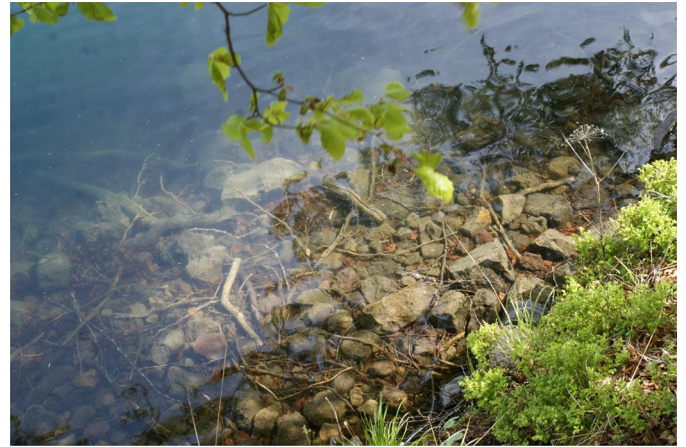
Fig. 10. La beine, vue du chemin de ronde à l'ouest du lac.
Fig. 10. The beine, as seen from the path, west of the lake.

Ces trois textes décrivent évidemment la même forme de relief, la beine. À l'époque du texte le plus ancien (Godivel), elle était immergée mais peu profonde puisque suffisamment visible pour frapper le regard des visiteurs. Actuellement, la transparence des eaux du Pavin est faible : une grosse pierre sombre, comme le sont les laves affleurant dans le cratère du Pavin, ne peut pas être vue au-delà de 2,5 à 3 m, environ. Eusébio et Reynouard (1925) rapportent le résultat d'une mesure de transparence effectuée par la méthode de Secchi. Celle-ci consiste à noter à partir de quelle profondeur un disque de porcelaine blanche, de 20 cm de diamètre, n'est plus visible : 4,25 m pour le Pavin. Une pierre sombre était moins visible qu'un disque blanc. Le texte de Legrand d'Aussy et, encore plus clairement celui de Lecoq, indiquent sans ambiguïté que la beine était, à leurs époques respectives, à fleur d'eau, voire en partie exondée. La conclusion qui semble s'imposer est que le niveau de la beine par rapport à la surface du lac a peu varié entre le début et la fin du XVIII^e siècle, puis il n'a plus varié entre la fin du XVIII^e siècle et les années 1830–1835. Aujourd'hui, on ne saurait faire le tour du lac en marchant sur la beine qu'avec de l'eau jusqu'aux genoux, ce qui signifie que son niveau relatif par rapport à celui du lac a pu descendre de quelques décimètres depuis 1835. Malgré notre méconnaissance de la dynamique de la beine, il peut être suggéré qu'elle puisse gagner de l'altitude absolue par recharge, car l'érosion est active sur les flancs internes du cratère (Renault, 2006 ; Thouret *et al.*, 2016), mais au contraire, elle ne puisse pas en perdre. Ainsi, en première approximation, en tirant argument uniquement du niveau de la beine, le niveau du lac serait peu ou prou aujourd'hui ce qu'il était au début du XVIII^e siècle.

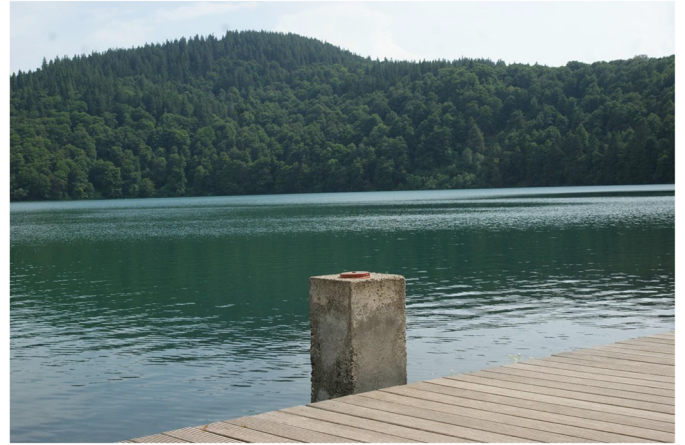
Fig. 12. Repère géodésique au bord du lac (BRGM, Renault, 2007). L'altitude du repère (plot en fonte) donnée par Renault (2007) est 1197,923 m. L'altitude de la surface de la borne, mesurée par nivellement à partir des données de Labazuy et Leclerc (2015) est $1097,54 \pm 0,01$ m (IGN69).

Fig. 12. *Geodesic mark, at the lake shore (BRGM, Renault, 2007). Elevation of the mark (cast-iron block) quoted by Renault (2007) is 1197.923 m a.s.l. Elevation of the surface of the stone, evaluated on the basis of the data from Labazuy et Leclerc (2015) is 1097.54 ± 0.01 m a.s.l. (IGN69).*
